Energetische Stadtsanierung Ostfildern-Parksiedlung

Energiegespräch 14. November 2013

„So habe ich saniert – Eigentümer stellen ihr Haus vor“

Sanierungsbeispiel Reiheneckhaus: Sanierungsgeschichte-1

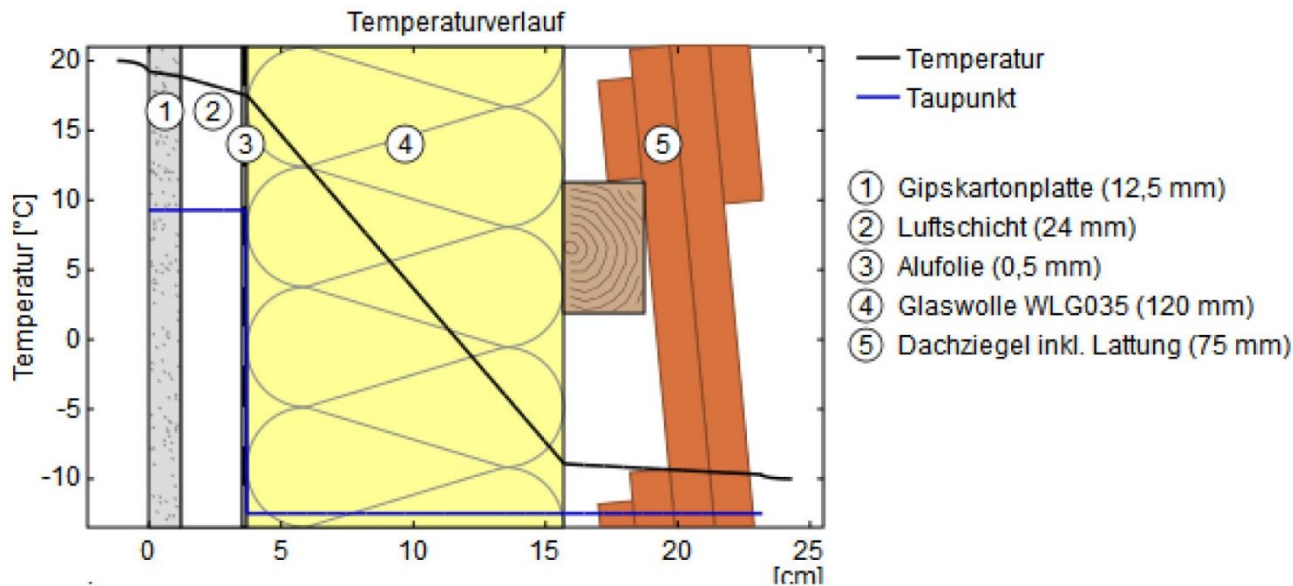
1988 – 1989 Dachsanierung

Innen			λ	μ	
1	Gipskartonplatte	12.5 mm	0.25	4/10

2	Luftschicht (ruhend)	24 mm	auto	1

3	Alufolie	0.5 mm	160	1e6

4	Glaswolle WLG035	120 mm	0.035	1/2

5	Dachziegel inkl. Lattung	75 mm	0.75	5/10

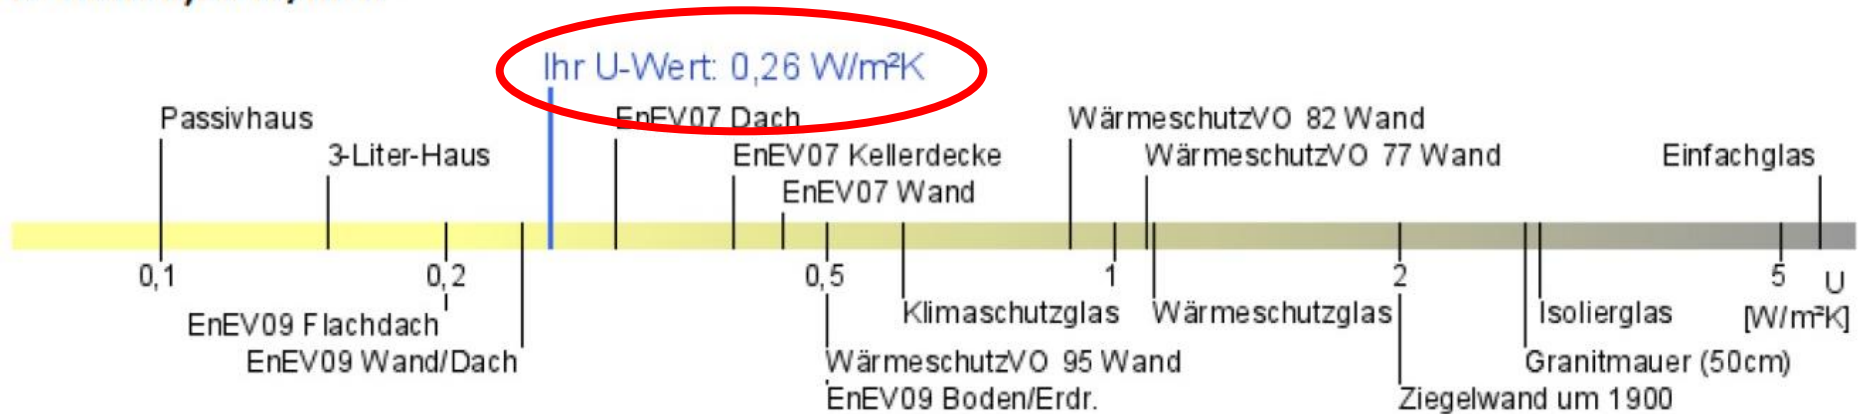
1988 – 1989 Dachsanierung

U-Wert: 0,26 W/m²K

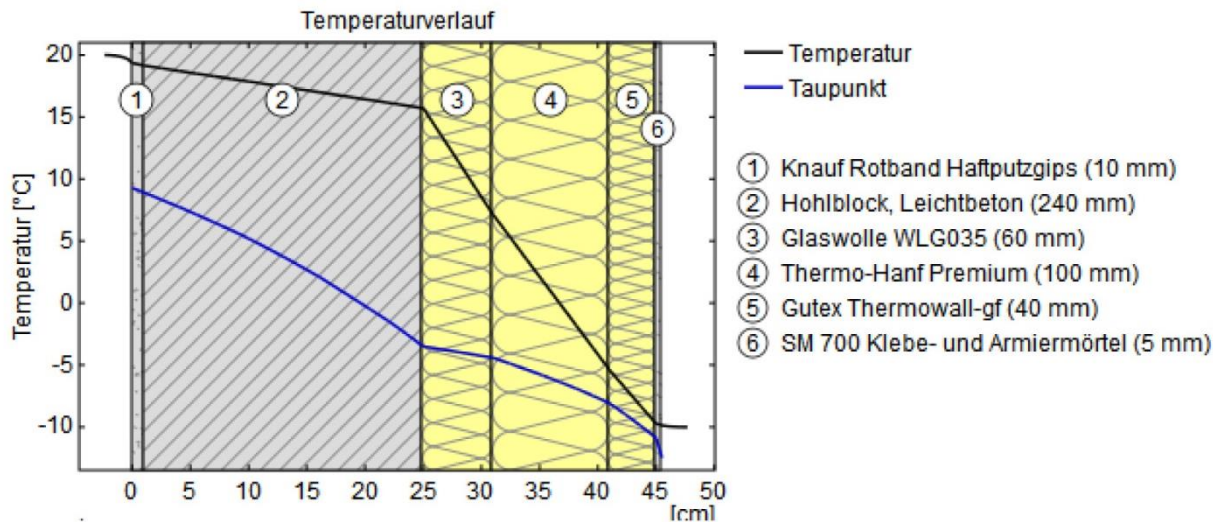
2011 + 2013 Fassadensanierung

Innen		λ	μ				
1	Knauf Rotband Haftputzgips 10 mm	0.25	5				
2	Hohlblock, Leichtbeton 240 mm	0.35	5/10				
3	Glaswolle WLG035 60 mm	0.035	1/2				
4	Thermo-Hanf Premium 100 mm	0.04	1/2				
5	Gutex Thermowall-gf 40 mm	0.046	3				
6	SM 700 Klebe- und Armiermörtel 5 mm	0.54	11				
7							
Außen		Direkter Übergang zur Außenluft

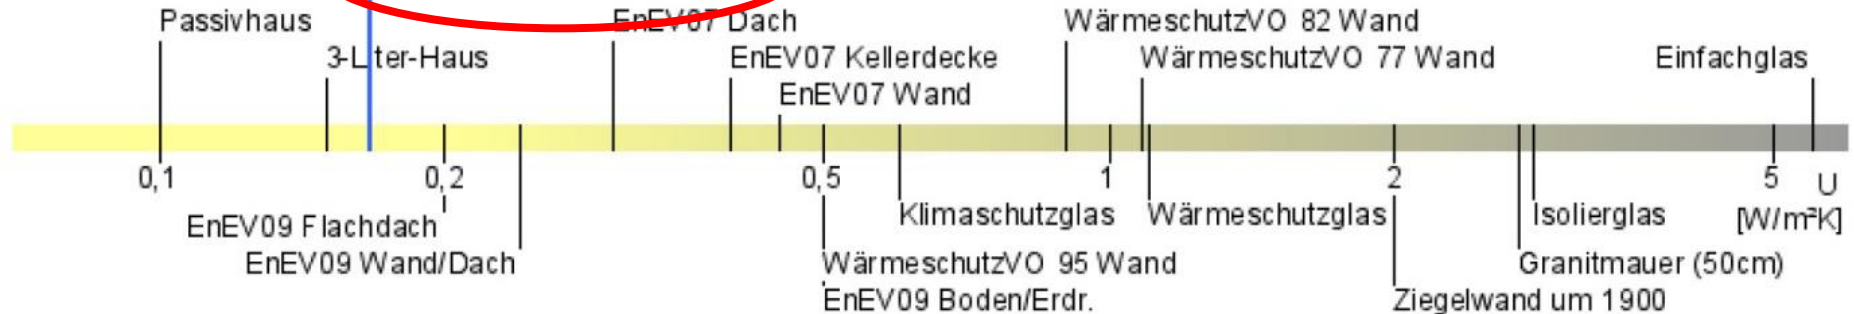
2011 + 2013 Fassadensanierung

U-Wert: 0,167 W/m²K

Ihr U-Wert: 0,17 W/m²K

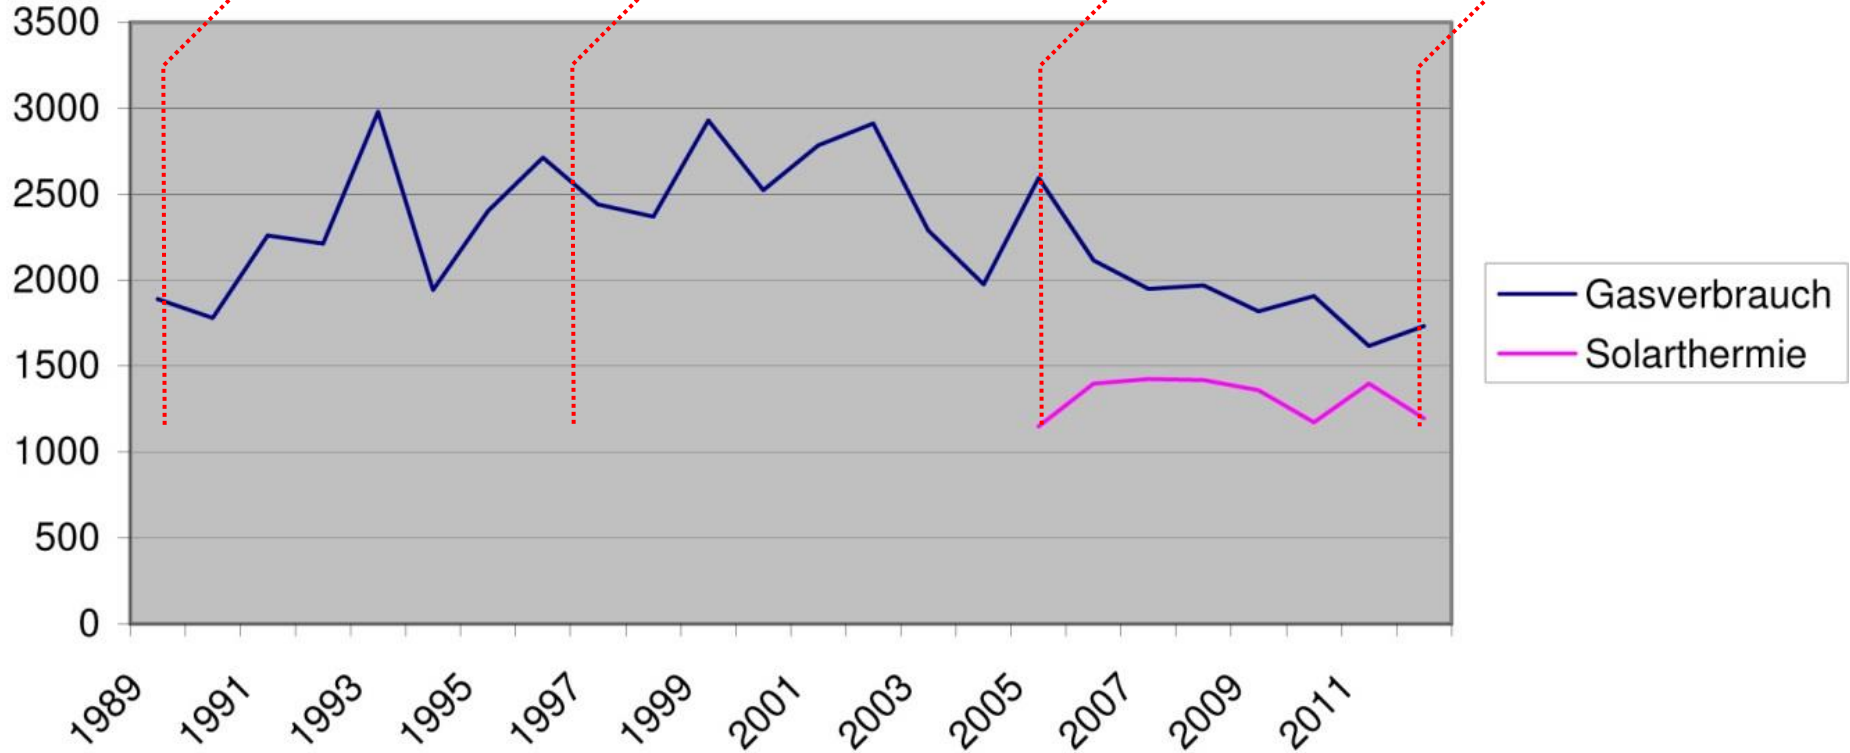
Verbrauchswerte 1989-2013

Nach Sanierung:
2 Personen berufstätig,
140 m² beheizte Fläche

Mit Anbau:
beheizte Fläche ca. 240 m²
2 Erwachsene, 3 Kinder

Photovoltaik
und Solarthermie

5 Erwachsene, 240m²
