**Kindergarten Obere Wiesenstr. 20  
Ostfildern-Nellingen**

**Schadstoffermittlung**

Datum: 20.12.2012

Auftraggeber: Stadt Ostfildern

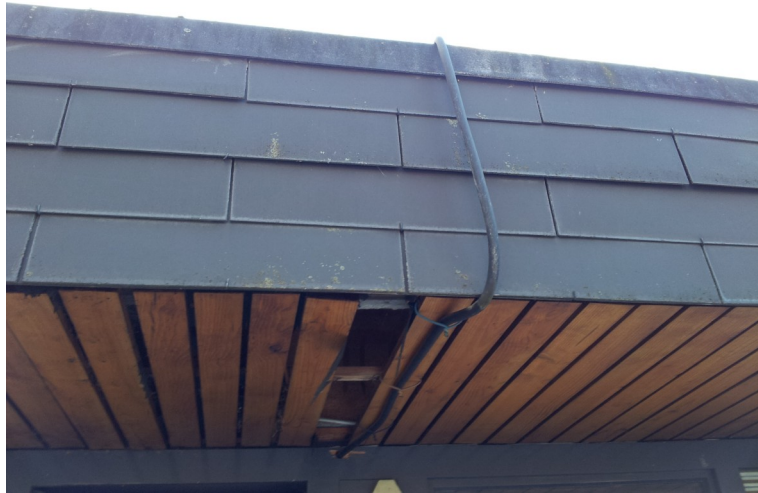
Dachaufbau, kleinformatige AZ-Platten

- **Lüftungskanal:** Im Heizraum ist ein Asbestzement-Lüftungskanal (fest gebunden) zu erkennen (s. Anl. 1).
- **Dach:** Der seitliche Flachdachabschluss besteht aus Asbestzement-Platten (fest gebunden), auch in den erhöhten Gebäudeteilen (s. Anl. 1).
- **Platten an der Heizung (Richtung Außenwand):** Hier wurde eine Probe entnommen (s. Anl. 1) und mit dem Raster-Elektronen-Mikroskop auf Asbest untersucht (s. Anlage 2.1). Nachdem festgestellt wurde, dass es sich um asbesthaltiges Material (schwachgebunden, wahrscheinlich sogenannte Promabest-Platten) handelt, wurde in den beiden Gruppenräumen jeweils eine Raumluftmessung auf Asbestfasern durchgeführt. Sowohl

Alle Asbest-haltigen Produkte müssen vor dem eigentlichen Abbruch entsprechend TRGS 519 ausgebaut werden (d.h. bei den Promabest-Platten entsprechend Anlage 3).

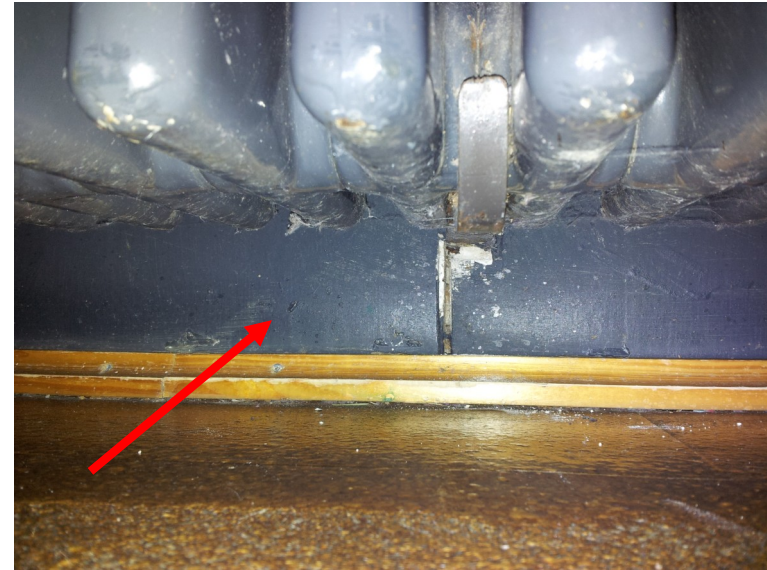
Die hinter den Heizungen montierten Platten wurden als schwach gebunden eingestuft.

Belastung durch Asbestfasern ergeben haben. Dies ist wohl auch darin begründet, dass die Platten mit einem Anstrich versehen und nicht beschädigt sind.

Abdeckung hinter der Heizung, Promabest

<i>Probennummer</i>	<i>Asbestfasern</i>	<i>weitere Fasern</i>
<b>Platte hinter Heizung</b>	<b>Chrysotil-Asbestfasern</b> vorhanden, schwach gebunden (Dichte < 1g/cm <sup>3</sup> )	organische Fasern vorhanden

im Gruppenraum N als auch im Gruppenraum S wurden in der Raumluft keine Asbestfasern festgestellt. (s. Anl. 2.2). Bis zum Rückbau des Kindergartens sollte jegliche Beschädigung der Platten durch Bohren, Sägen o.ä. unbedingt vermieden werden.

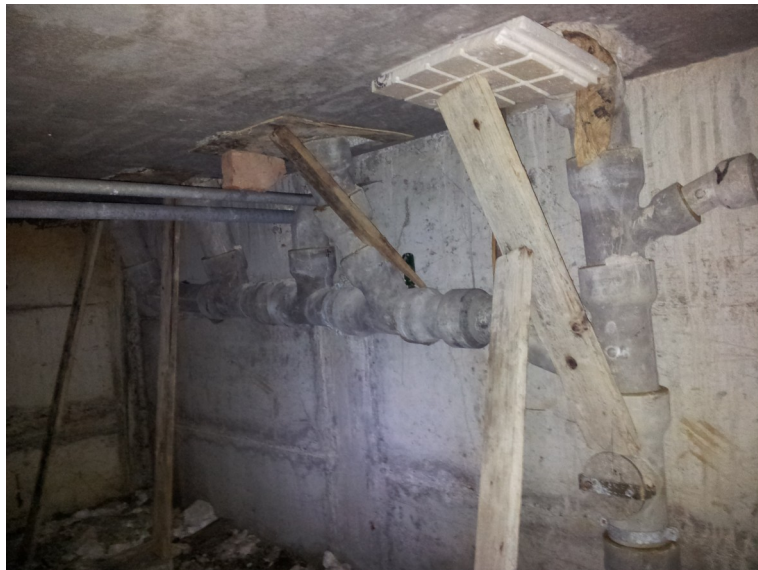
- **Abwasserrohre aus Asbestzement:** Die Abwasserrohre im Kriechkeller und sehr wahrscheinlich auch in der Bodenplatte EG bestehen aus Asbestzement (fest gebunden).
- **Flanschdichtungen an Rohrleitungen:** Hier ist generell von asbesthaltigem Material auszugehen.

Abflussrohre aus Asbestzement im Kriechkeller

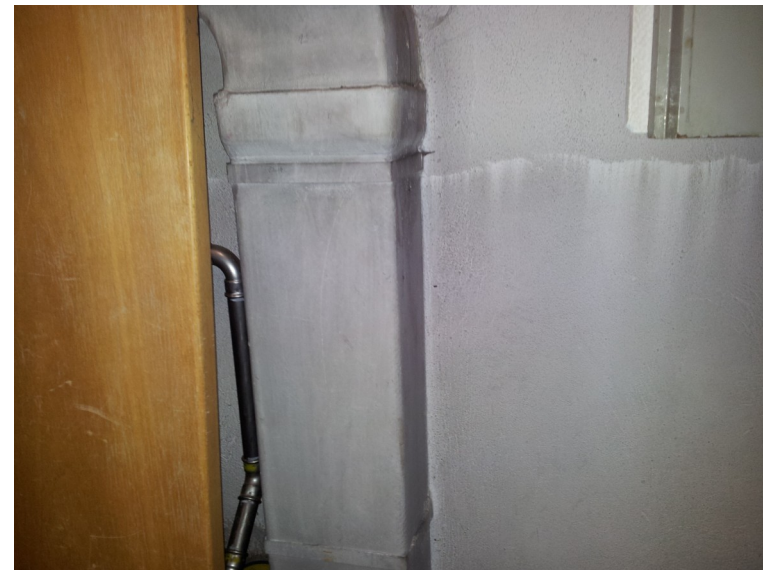
Lüftungskanal aus Asbestzement im Heizraum

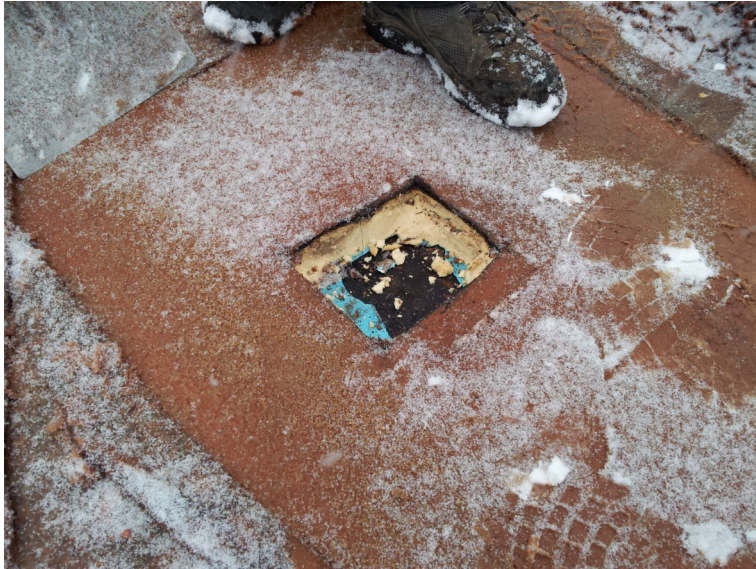
Dach: Kies/Vlies/Bitumenbahn Alu kaschiert/PU/Dampfsperre/Beton an der Unterseite  
Schalung aus Spanplatten

Dachaufbau mit PU

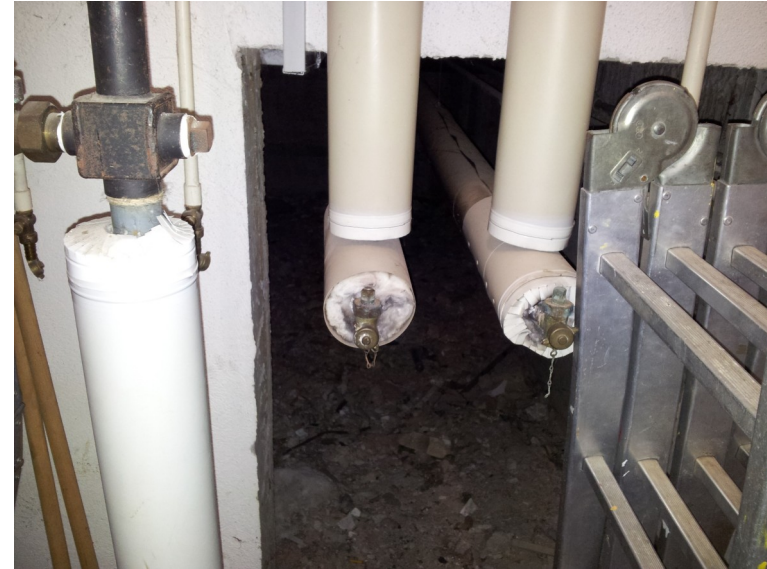
- KMF Künstliche Mineralfasern, die vor 1996 hergestellt wurden, gelten als krebserzeugend oder stehen im Verdacht Krebs zu erzeugen. Die Arbeiten beim Rückbau von Dämmstoffen mit künstlichen Mineralfasern (KMF) müssen entsprechend den TRGS 521 ausgeführt werden. Festgestellt wurde KMF als Rohrisolierung (s. Anl. 1). Die Entsorgung muss unter der EAK-Nummer **170603\*** erfolgen.
- Leuchtstoffröhren sind als quecksilberhaltiger Abfall einzustufen (EAK-Nummer **200121\***).
- Behandelte Hölzer sind in A 4 unter **170204\*** zu entsorgen

Rohrisolierung KMF

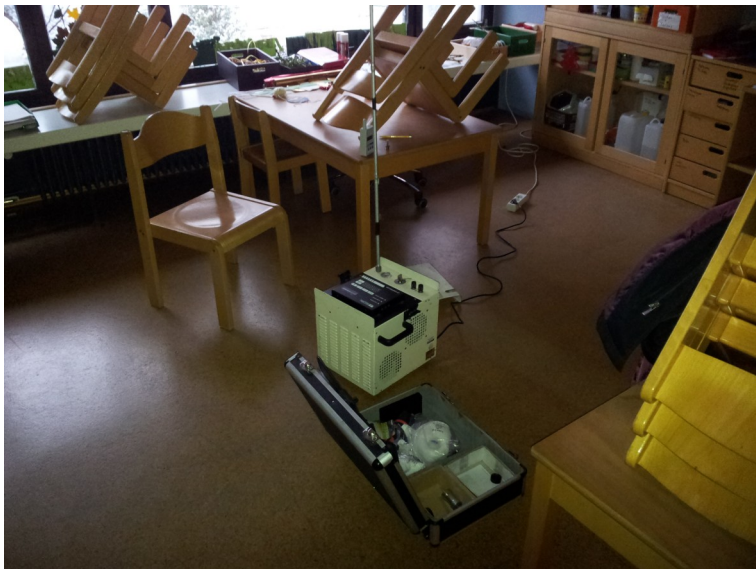
Raumluftmessung Gruppenraum S

<b>Probe-Nr.:</b>	55100197001		
<b>Probenbezeichnung:</b>	GR-Süd		
<b>Probenart:</b>	Kernporenfilter		
<b>Probenahme:</b>	07.12.2012 - 08.12.2012		
<b>Parameter</b>	<b>Einheit</b>	<b>Ergebnis</b>	<b>Prüfverfahren</b>
<b>Auswertung der Faseranzahl (Asbest/anorg. Fasern)</b>			
Luftdurchsatz	m <sup>3</sup>	4.076	VDI 3492 / BGI 505-46
Ausgewertete Fläche	mm <sup>2</sup>	1,056	VDI 3492 / BGI 505-46
Ausgewertete Bildfelder	-	120	VDI 3492 / BGI 505-46
Bildfeldgröße	mm <sup>2</sup>	0,009	VDI 3492 / BGI 505-46
<b>Rechnerische Faserkonzentration</b>			
Chrysotilasbest	Fasern/m <sup>3</sup>	< NG	VDI 3492 / BGI 505-46
Amphibolasbest	Fasern/m <sup>3</sup>	< NG	VDI 3492 / BGI 505-46
Gips	Fasern/m <sup>3</sup>	< NG	VDI 3492 / BGI 505-46
Produktfasern*	Fasern/m <sup>3</sup>	< NG	VDI 3492 / BGI 505-46
Sonst. anorg. Fasern	Fasern/m <sup>3</sup>	< NG	VDI 3492 / BGI 505-46
Gesamtfaserzahl	Fasern/m <sup>3</sup>	< NG	VDI 3492 / BGI 505-46

<b>95%-Vertrauensbereich der Faserkonzentration</b>			
Asbest untere Vertrauensgrenze	Fasern/m <sup>3</sup>	0	VDI 3492 / BGI 505-46
Asbest obere Vertrauensgrenze	Fasern/m <sup>3</sup>	264	VDI 3492 / BGI 505-46
Sonst. anorg. Fasern untere Vertrauensgrenze	Fasern/m <sup>3</sup>	0	VDI 3492 / BGI 505-46
Sonst. anorg. Fasern obere Vertrauensgrenze	Fasern/m <sup>3</sup>	264	VDI 3492 / BGI 505-46
Nachweisgrenze (VDI/BGI)**	Fasern/m <sup>3</sup>	264	VDI 3492 / BGI 505-46

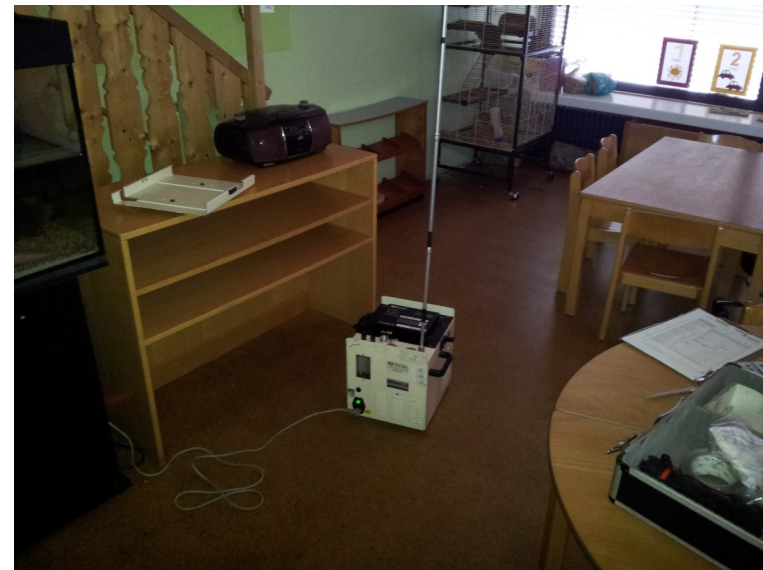
Raumluftmessung Gruppenraum N

<b>Probe-Nr.:</b>	55100197002		
<b>Probenbezeichnung:</b>	GR-Nord		
<b>Probenart:</b>	Kernporenfilter		
<b>Probenahme:</b>	07.12.2012 - 08.12.2012		
<b>Parameter</b>	<b>Einheit</b>	<b>Ergebnis</b>	<b>Prüfverfahren</b>
<b>Auswertung der Faseranzahl (Asbest/anorg. Fasern)</b>			
Luftdurchsatz	m <sup>3</sup>	3,92	VDI 3492 / BGI 505-46
Ausgewertete Fläche	mm <sup>2</sup>	1.056	VDI 3492 / BGI 505-46
Ausgewertete Bildfelder	-	120	VDI 3492 / BGI 505-46
Bildfeldgröße	mm <sup>2</sup>	0,009	VDI 3492 / BGI 505-46
<b>Rechnerische Faserkonzentration</b>			
Chrysotilasbest	Fasern/m <sup>3</sup>	< NG	VDI 3492 / BGI 505-46
Amphibolasbest	Fasern/m <sup>3</sup>	< NG	VDI 3492 / BGI 505-46
Gips	Fasern/m <sup>3</sup>	< NG	VDI 3492 / BGI 505-46
Produktfasern*	Fasern/m <sup>3</sup>	< NG	VDI 3492 / BGI 505-46
Sonst. anorg. Fasern	Fasern/m <sup>3</sup>	< NG	VDI 3492 / BGI 505-46
Gesamtfaserzahl	Fasern/m <sup>3</sup>	< NG	VDI 3492 / BGI 505-46

<b>95%-Vertrauensbereich der Faserkonzentration</b>			
Asbest untere Vertrauensgrenze	Fasern/m <sup>3</sup>	0	VDI 3492 / BGI 505-46
Asbest obere Vertrauensgrenze	Fasern/m <sup>3</sup>	274	VDI 3492 / BGI 505-46
Sonst. anorg. Fasern untere Vertrauensgrenze	Fasern/m <sup>3</sup>	0	VDI 3492 / BGI 505-46
Sonst. anorg. Fasern obere Vertrauensgrenze	Fasern/m <sup>3</sup>	274	VDI 3492 / BGI 505-46
Nachweisgrenze (VDI/BGI)**	Fasern/m <sup>3</sup>	274	VDI 3492 / BGI 505-46
